建安置房（木林村）项目（二期）
水土保持监测总结报告

建设单位：苏州吴中滨湖新城工程建设管理有限公司

监测单位：江苏正琦工程咨询有限公司

2024年10月

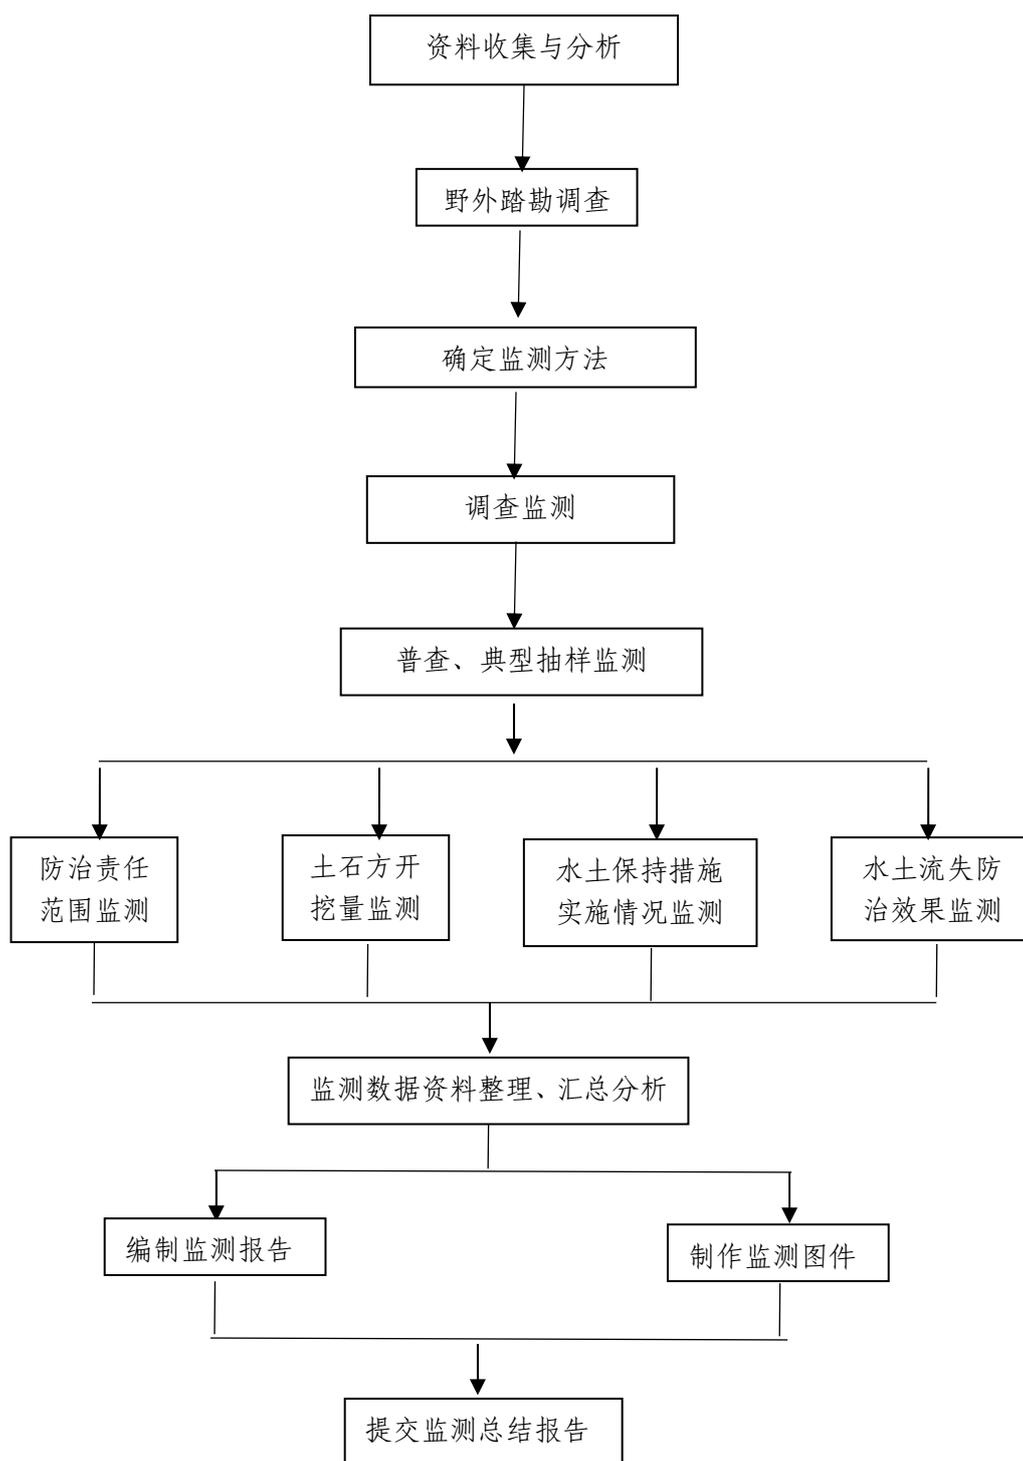
图 1-1 水土保持监测程序图

接受监测任务后，我单位首先根据项目具体情况成立项目组，确定项目负责人，并组织专业监测人员对工程施工现场进行了多次调查，基本掌握了工程施工情况及工程防治责任范围内的水土流失和水土保持情况。根据调查，结合工程水土保持方案及相关资料，严格按照有关法律法规及技术规范，编制了监测总结报告。本项目水土保持监测程序如下图：

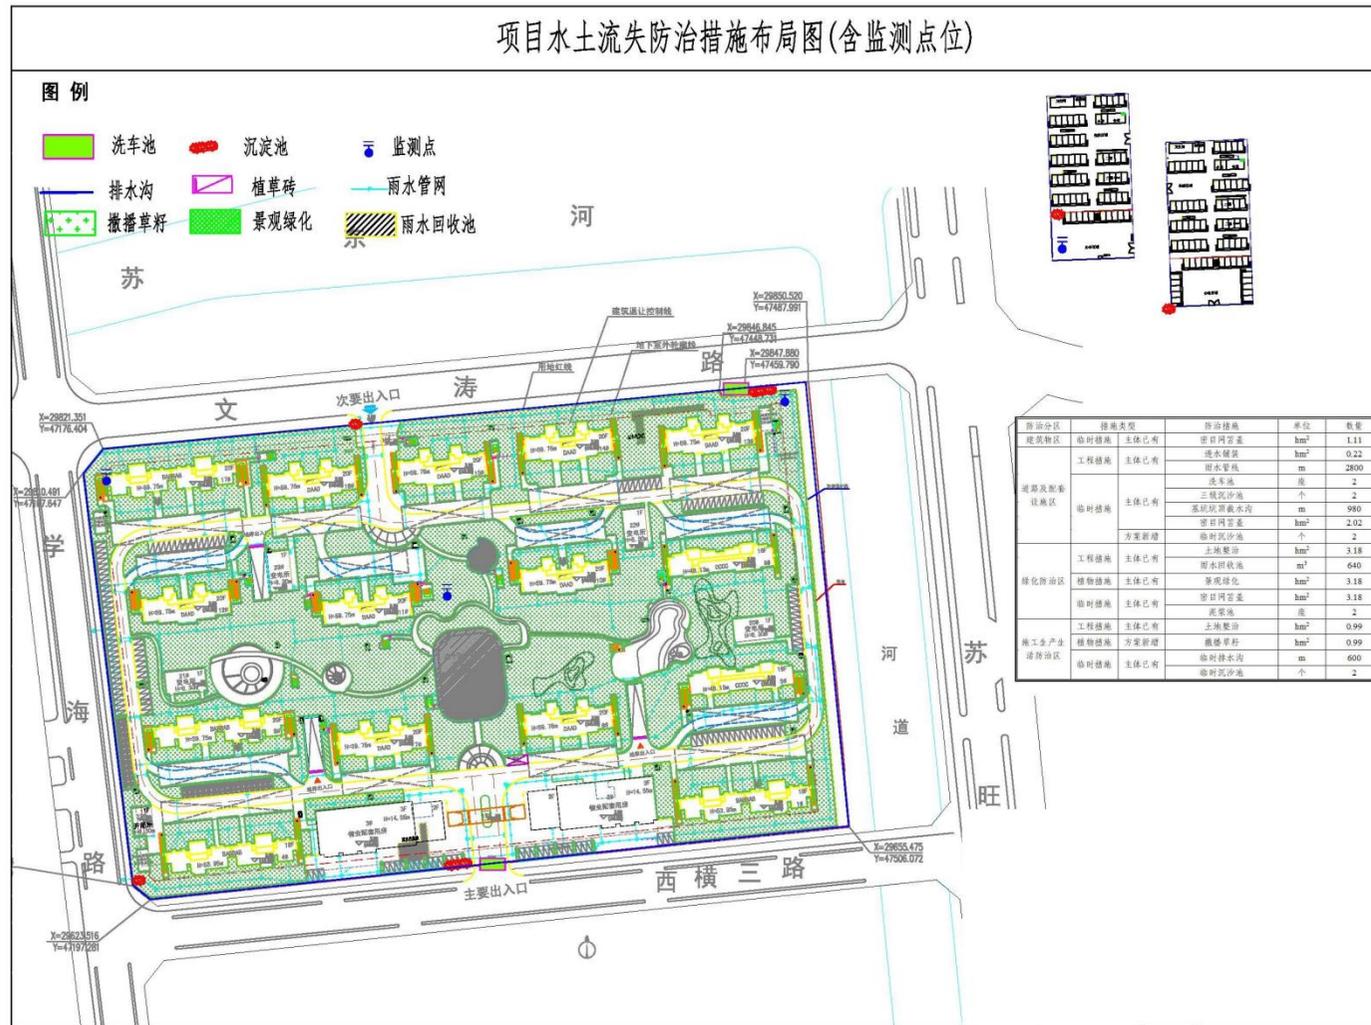
图2-1 监测点位布设图

结合项目特点，本方案布设监测点位共4处，分别位于建筑物区、道路及配套设施区、绿化区与施工生产生活区各1个。

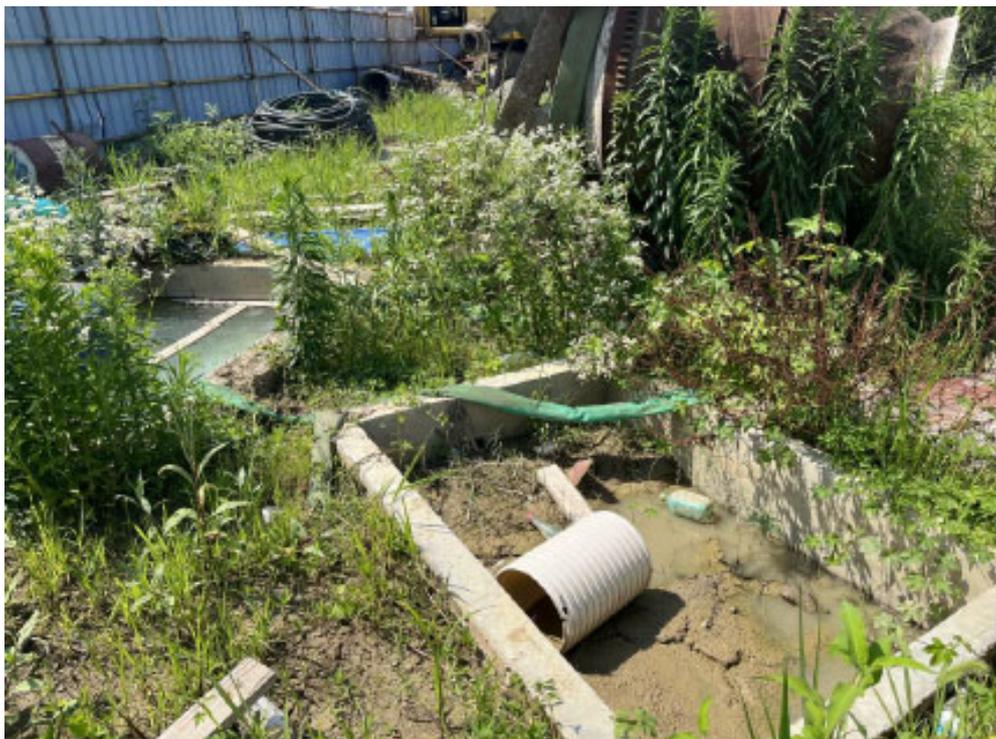
沉沙池未能及时清理（2022.6，2022 二季度扣两分依据）

项目名称		项目		
监测时段和防治责任范围		2022 年第 2 季度，7.30 公顷		
三色评价结论 (勾选)		绿色 <input checked="" type="checkbox"/> 黄色 <input type="checkbox"/> 红色 <input type="checkbox"/>		
评价指标		分值	得分	赋分说明
扰动 土地 情况	扰动 范围控制	15	15	本工程未扩大施工扰动面积。
	表土 剥离保护	5	5	本工程未设计表土剥离措施。
	弃土(石、 渣)堆放	15	15	本工程弃方已堆放完成。
水土流失状况		15	15	本项目本季度水土流失量未达到扣分标准。
水土 流失 防治 效果	工程措施	20	20	按方案设计，目前本项目还未到工程措施落实时间。
	植物措施	15	15	按方案设计，目前本项目还未到植物措施落实时间。
	临时措施	10	8	沉沙池未及时清理，扣 2 分。
水土流失危害		5	5	本项目未发生水土流失危害。
合计		100	98

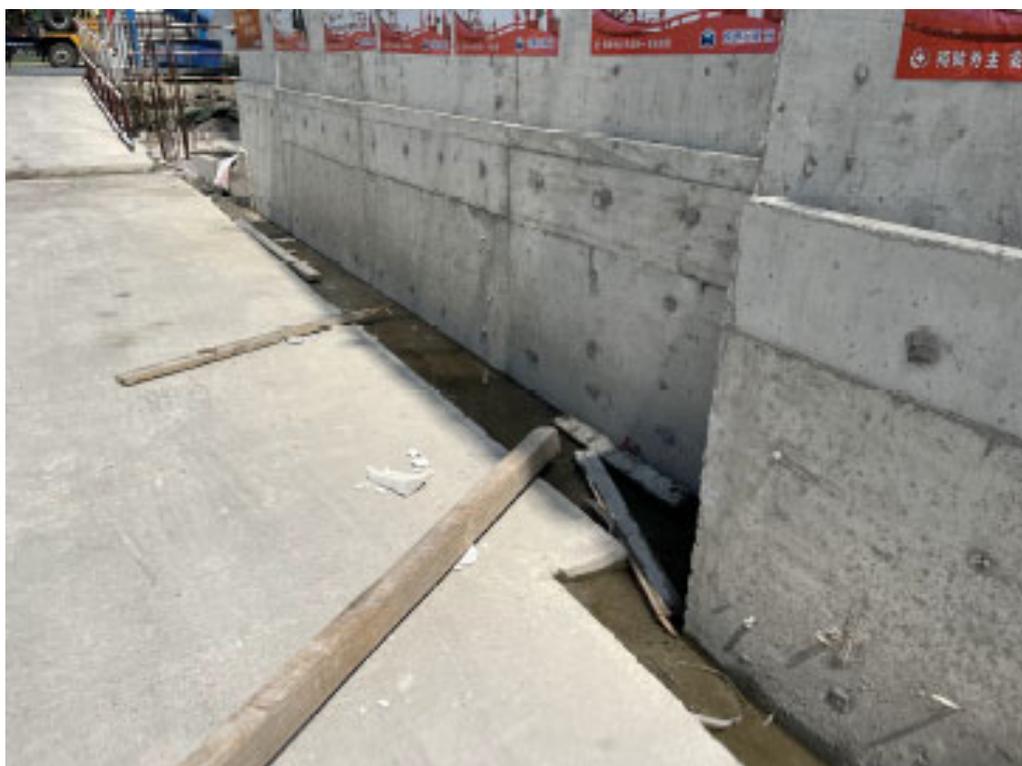
排水沟泥沙、垃圾较多（2022.9，2022 三季度扣两分依据）

项目名称		项目		
监测时段和防治责任范围		2022 年第 3 季度，7.30 公顷		
三色评价结论（勾选）		绿色 <input checked="" type="checkbox"/> 黄色 <input type="checkbox"/> 红色 <input type="checkbox"/>		
评价指标		分值	得分	赋分说明
扰动 土地 情况	扰动范围控制	15	15	本工程未扩大施工扰动面积。
	表土剥离保护	5	5	本工程未设计表土剥离措施。
	弃土（石、渣）堆放	15	15	本工程弃方已堆放完成。
水土流失状况		15	15	本项目本季度水土流失量未达到扣分标准。
水土 流失 防治 效果	工程措施	20	20	按方案设计，目前本项目还未到工程措施落实时间。
	植物措施	15	15	按方案设计，目前本项目还未到植物措施落实时间。
	临时措施	10	8	排水沟未及时清理，扣 2 分。
水土流失危害		5	5	本项目未发生水土流失危害。
合计		100	98

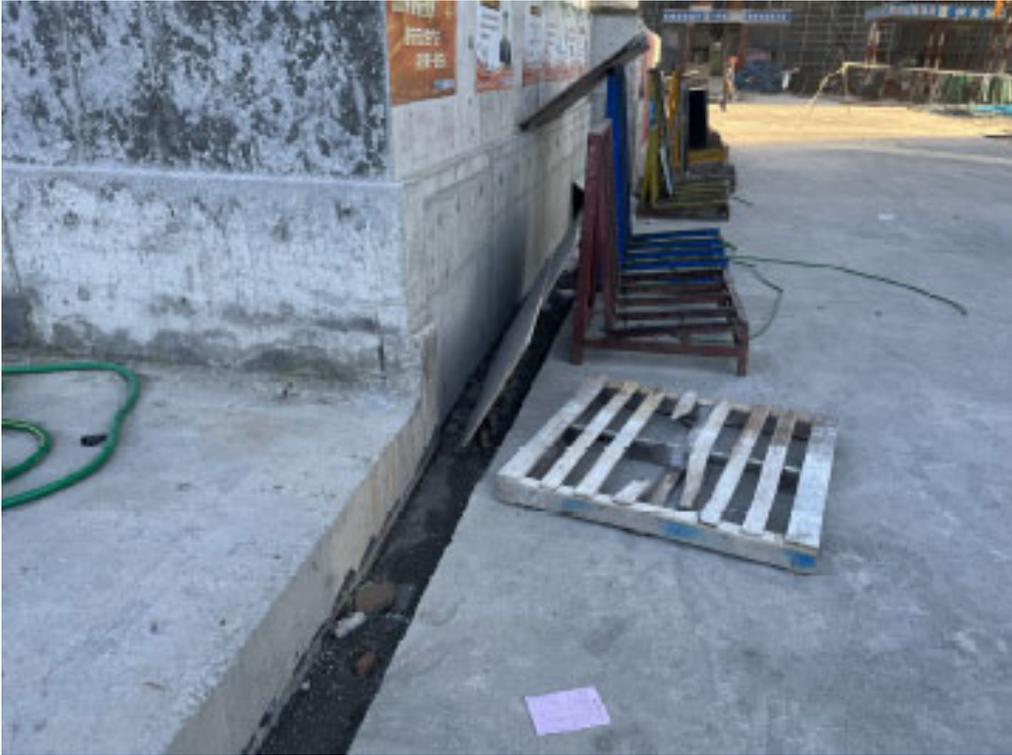
排水沟泥沙、垃圾较多（2022.9，2022 四季度扣两分依据）

项目名称		项目		
监测时段和防治责任范围		2022 年第 4 季度, 7.30 公顷		
三色评价结论 (勾选)		绿色 <input checked="" type="checkbox"/> 黄色 <input type="checkbox"/> 红色 <input type="checkbox"/>		
评价指标		分值	得分	赋分说明
扰动 土地 情况	扰动 范围控制	15	15	本工程未扩大施工扰动面积。
	表土 剥离保护	5	5	本工程未设计表土剥离措施。
	弃土(石、 渣)堆放	15	15	本工程土方进行综合利用。
水土流失状况		15	15	本项目本季度水土流失量未达到扣分标准。
水土 流失 防治 效果	工程措施	20	20	按方案设计, 目前本项目还未到工程措施落实时间。
	植物措施	15	15	按方案设计, 目前本项目还未到植物措施落实时间。
	临时措施	10	8	排水沟未及时清理, 扣 2 分。
水土流失危害		5	5	本项目未发生水土流失危害。
合计		100	98

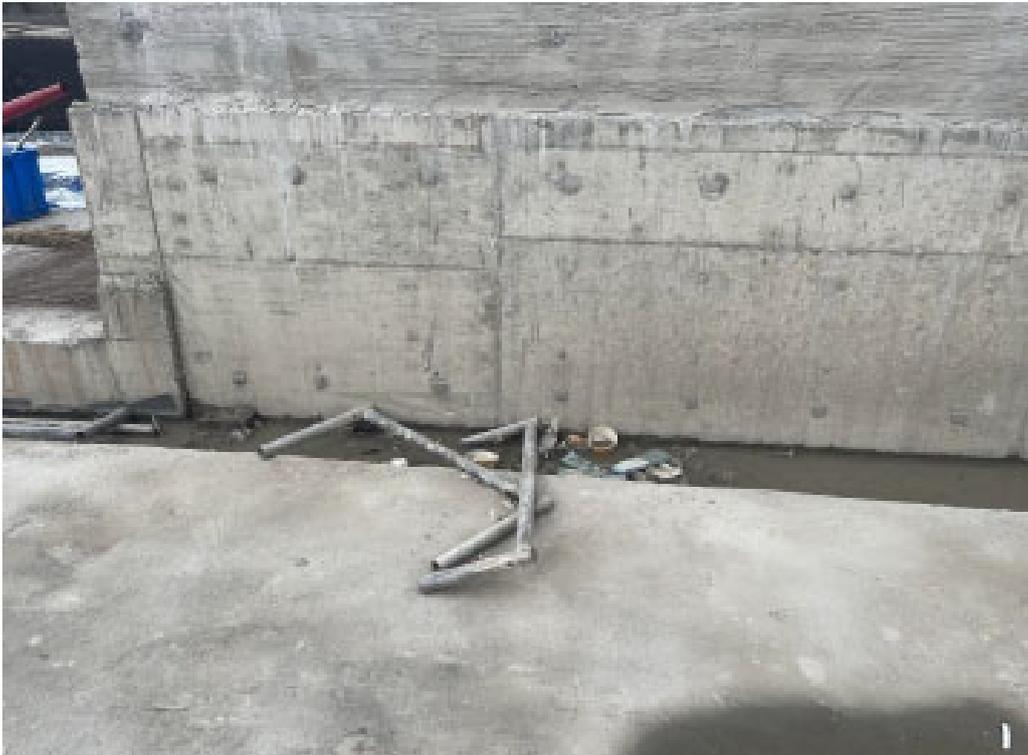
排水沟泥沙、垃圾较多（2023.3，2023 一季度扣两分依据）

项目名称		项目		
监测时段和防治责任范围		2023 年第 1 季度, 7.30 公顷		
三色评价结论 (勾选)		绿色 <input checked="" type="checkbox"/> 黄色 <input type="checkbox"/> 红色 <input type="checkbox"/>		
评价指标		分值	得分	赋分说明
扰动 土地 情况	扰动 范围控制	15	15	本工程未扩大施工扰动面积。
	表土 剥离保护	5	5	本工程未设计表土剥离措施。
	弃土(石、 渣)堆放	15	15	本工程余方进行综合利用。
水土流失状况		15	15	本项目本季度水土流失量未达到扣分标准。
水土 流失 防治 效果	工程措施	20	20	按方案设计, 目前本项目还未到工程措施落实时间。
	植物措施	15	15	按方案设计, 目前本项目还未到植物措施落实时间。
	临时措施	10	8	排水沟未及时清理, 扣 2 分。
水土流失危害		5	5	本项目未发生水土流失危害。
合计		100	98

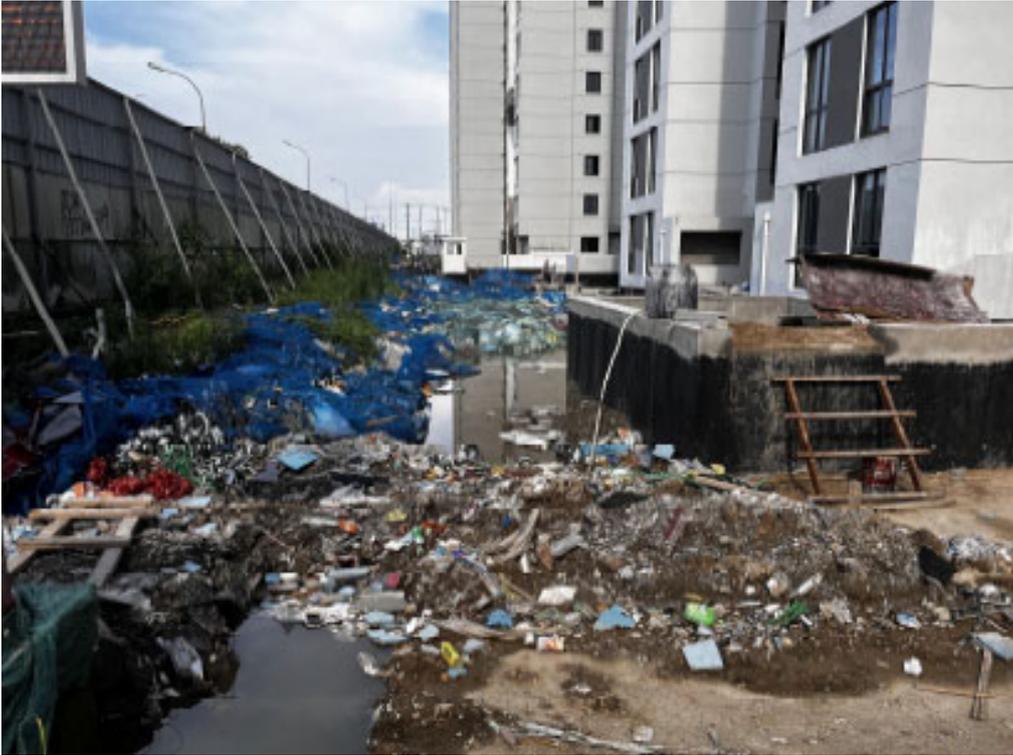
建筑垃圾需及时清理（2023.6，2023 二季度扣两分依据）

项目名称		项目		
监测时段和防治责任范围		2023 年第 2 季度, 7.30 公顷		
三色评价结论 (勾选)		绿色 <input checked="" type="checkbox"/> 黄色 <input type="checkbox"/> 红色 <input type="checkbox"/>		
评价指标		分值	得分	赋分说明
扰动 土地 情况	扰动 范围控制	15	15	本工程未扩大施工扰动面积。
	表土 剥离保护	5	5	本工程未设计表土剥离措施。
	弃土(石、 渣)堆放	15	15	本工程余方进行综合利用。
水土流失状况		15	15	本项目本季度水土流失量未达到扣分标准。
水土 流失 防治 效果	工程措施	20	20	按方案设计, 目前本项目还未到工程措施落实时间。
	植物措施	15	15	按方案设计, 目前本项目还未到植物措施落实时间。
	临时措施	10	6	建筑垃圾未及时清理, 扣 2 分。 裸露土方未苫盖, 扣 2 分。
水土流失危害		5	5	本项目未发生水土流失危害。
合计		100	96

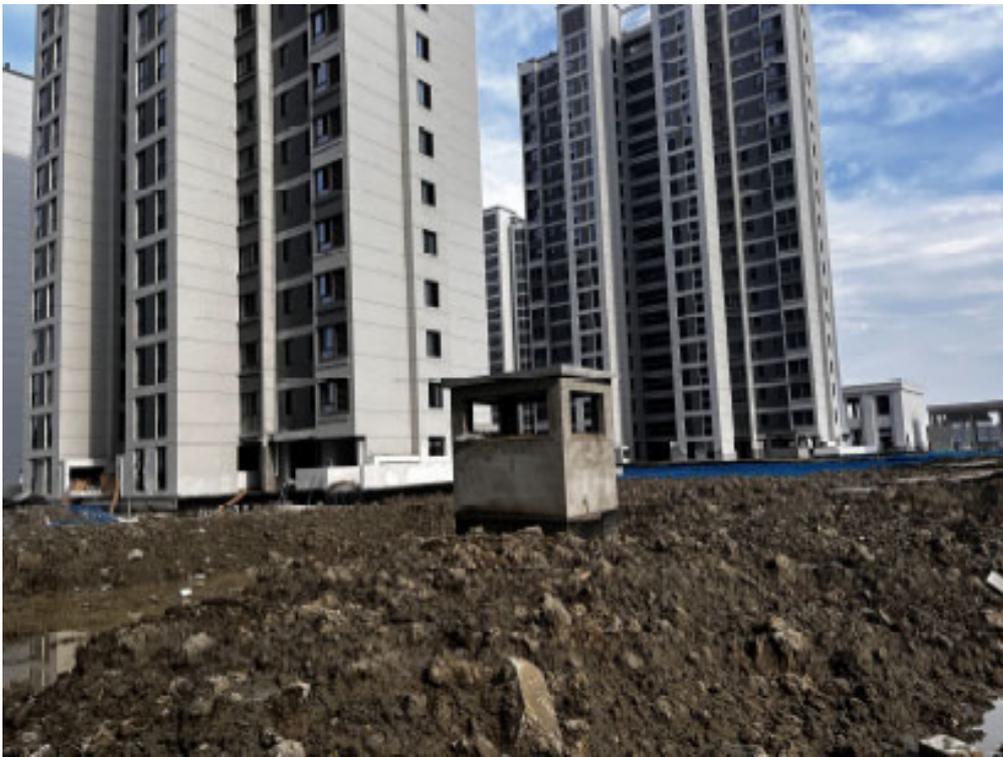
裸露土方未及时苫盖（2023.6，2023 二季度扣两分依据）

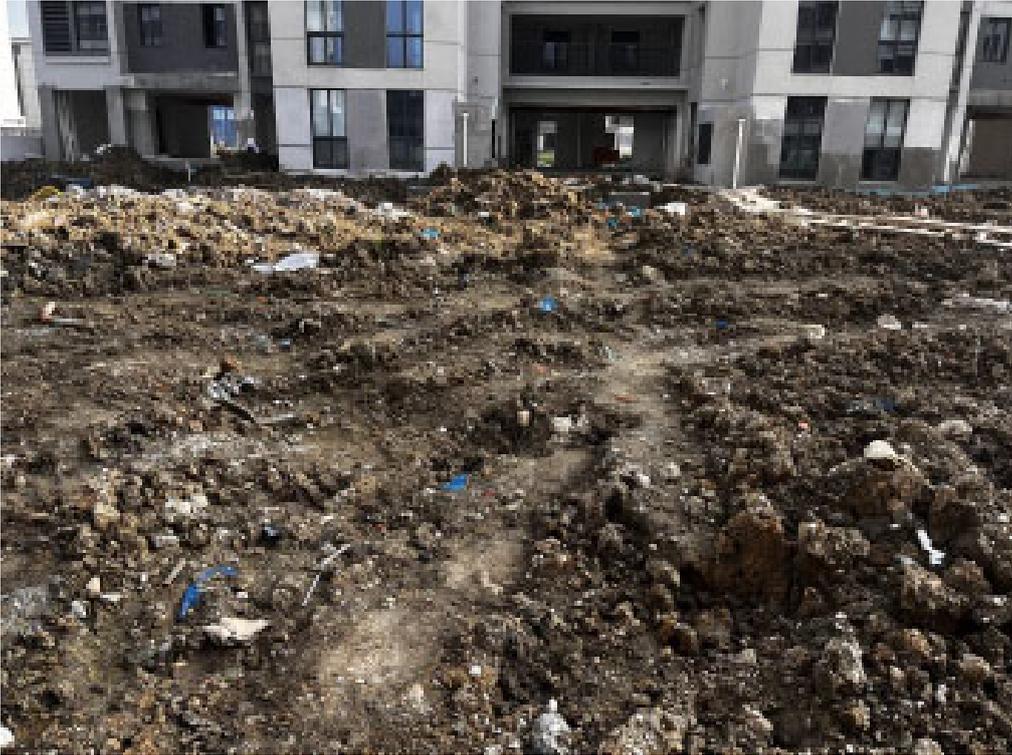
裸露土方未及时苫盖（2023.10，2023 三季度扣两分依据）

项目名称		项目		
监测时段和防治责任范围		2023 年第 3 季度, 7.30 公顷		
三色评价结论 (勾选)		绿色 <input checked="" type="checkbox"/> 黄色 <input type="checkbox"/> 红色 <input type="checkbox"/>		
评价指标		分值	得分	赋分说明
扰动 土地 情况	扰动 范围控制	15	15	本工程未扩大施工扰动面积。
	表土 剥离保护	5	5	本工程未设计表土剥离措施。
	弃土(石、 渣)堆放	15	15	本工程余方进行综合利用。
水土流失状况		15	15	本项目本季度水土流失量未达到扣分标准。
水土 流失 防治 效果	工程措施	20	20	按方案设计, 目前本项目还未到工程措施落实时间。
	植物措施	15	15	按方案设计, 目前本项目还未到植物措施落实时间。
	临时措施	10	8	裸露土方未苫盖, 扣 2 分。
水土流失危害		5	5	本项目未发生水土流失危害。
合计		100	98

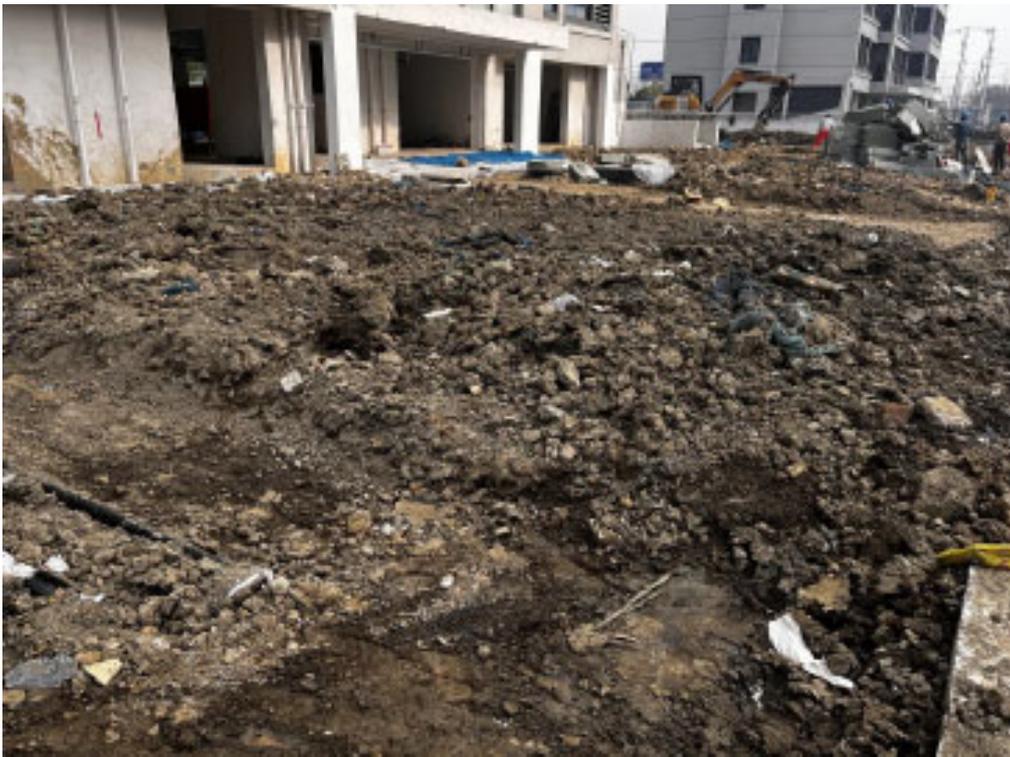
裸露土方未及时苫盖（2023.12，2023 四季度扣两分依据）

项目名称		项目		
监测时段和防治责任范围		2023 年第 4 季度， 7.30 公顷		
三色评价结论 (勾选)		绿色 <input checked="" type="checkbox"/> 黄色 <input type="checkbox"/> 红色 <input type="checkbox"/>		
评价指标		分值	得分	赋分说明
扰动 土地 情况	扰动范围控制	15	15	本工程未扩大施工扰动面积。
	表土剥离保护	5	5	本工程未设计表土剥离措施。
	弃土(石、渣)堆放	15	15	本工程土方进行综合利用。
水土流失状况		15	15	本项目本季度水土流失量未达到扣分标准。
水土 流失 防治 效果	工程措施	20	20	工程措施实施情况良好。
	植物措施	15	15	按方案设计，目前本项目还未到植物措施落实时间。
	临时措施	10	8	裸露土方未苫盖，扣 2 分。
水土流失危害		5	5	本项目未发生水土流失危害。
合计		100	98

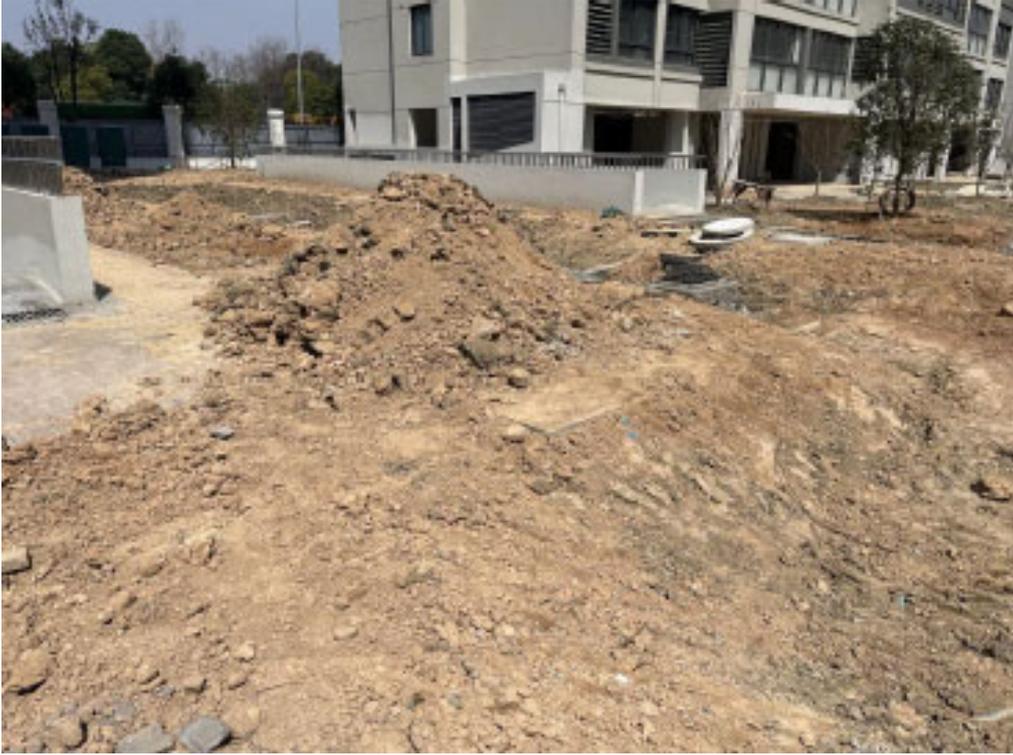
裸露土方未及时苫盖（2024.3，2024 一季度扣两分依据）

项目名称		建安置房（木林村）项目（二期）		
监测时段和防治责任范围		2024 年第 1 季度，7.30 公顷		
三色评价结论（勾选）		绿色 <input checked="" type="checkbox"/> 黄色 <input type="checkbox"/> 红色 <input type="checkbox"/>		
评价指标		分值	得分	赋分说明
扰动 土地 情况	扰动范围控制	15	15	本工程未扩大施工扰动面积。
	表土剥离保护	5	5	本工程未设计表土剥离措施。
	弃土（石、渣）堆放	15	15	本工程余方进行综合利用。
水土流失状况		15	15	本项目本季度水土流失量未达到扣分标准。
水土 流失 防治 效果	工程措施	20	20	工程措施实施情况良好。
	植物措施	15	15	按方案设计，目前还未到植物措施实施时间。
	临时措施	10	8	裸露土方未苫盖，扣 2 分。
水土流失危害		5	5	本项目未发生水土流失危害。
合计		100	98

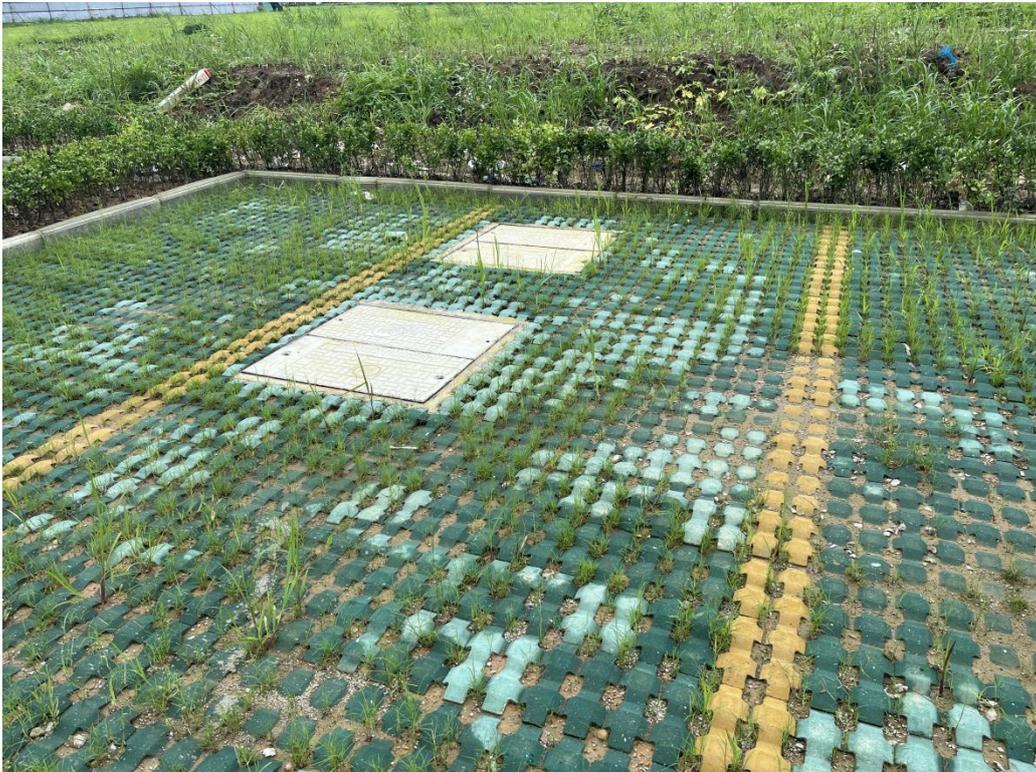
透水铺装及雨水回收池现状（2024.6）

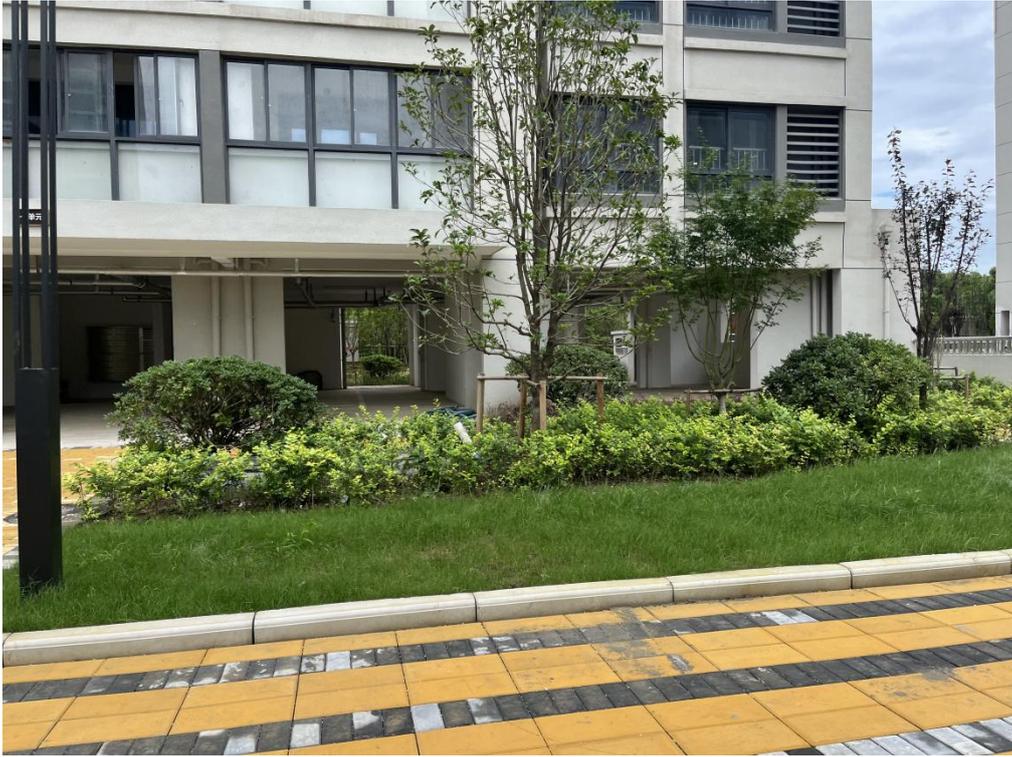
绿化区现状（2024.6）

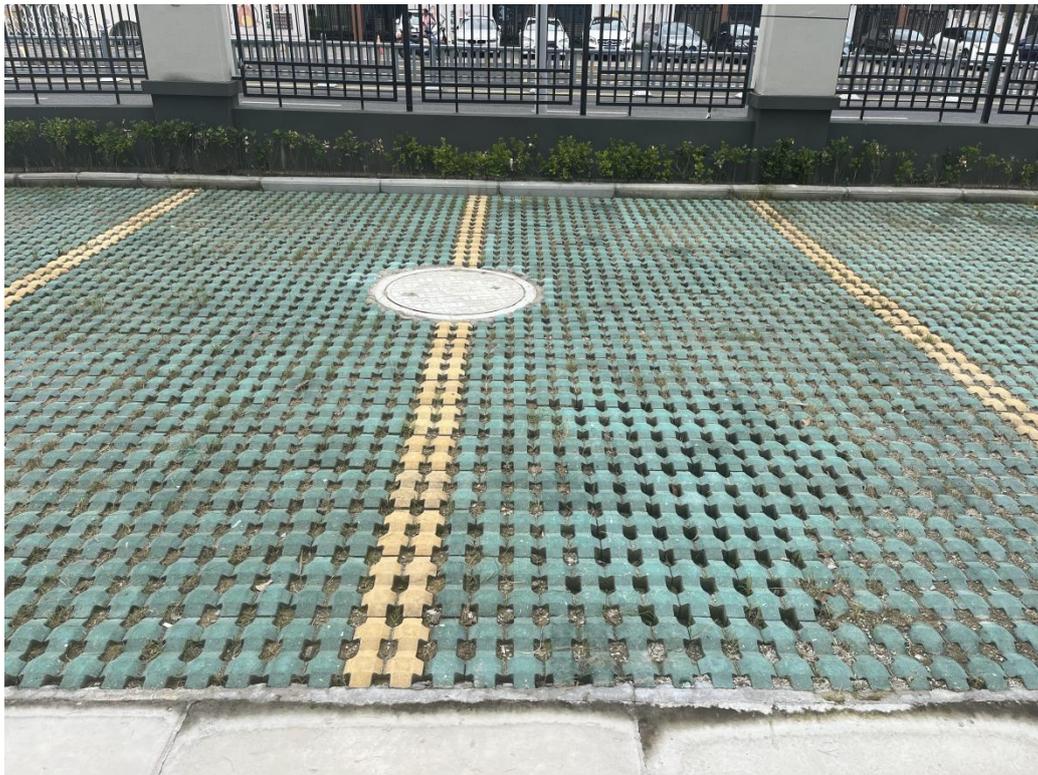
透水铺装现状（2024.9）

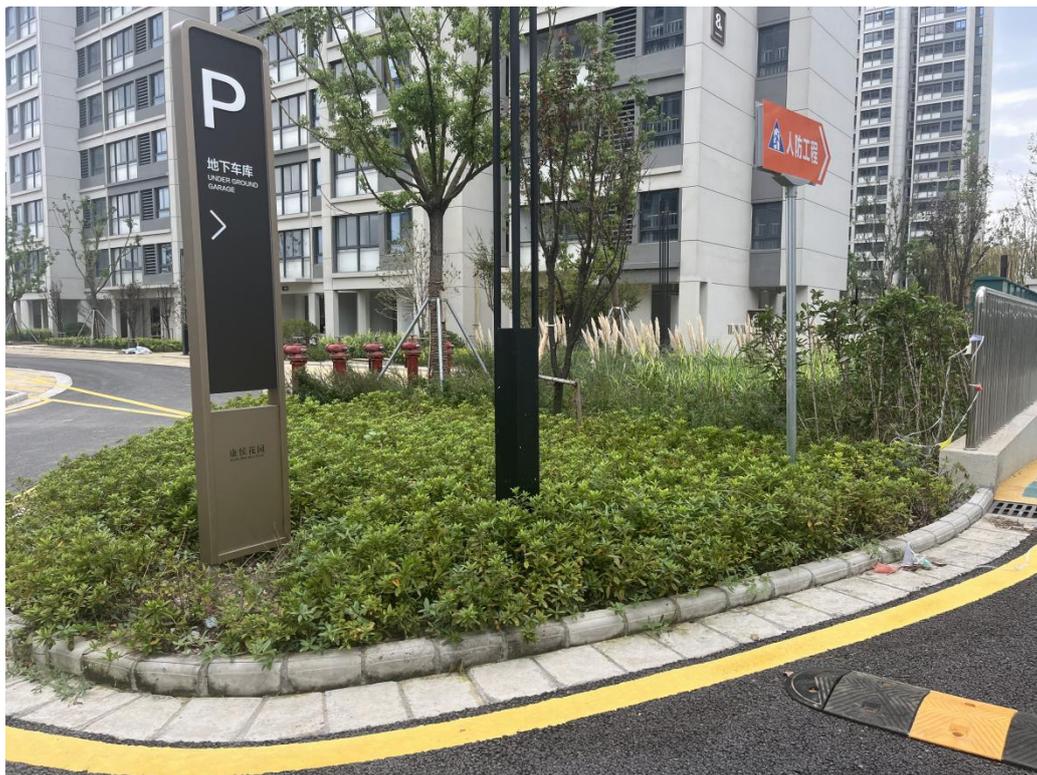
绿化现状（2024.9）

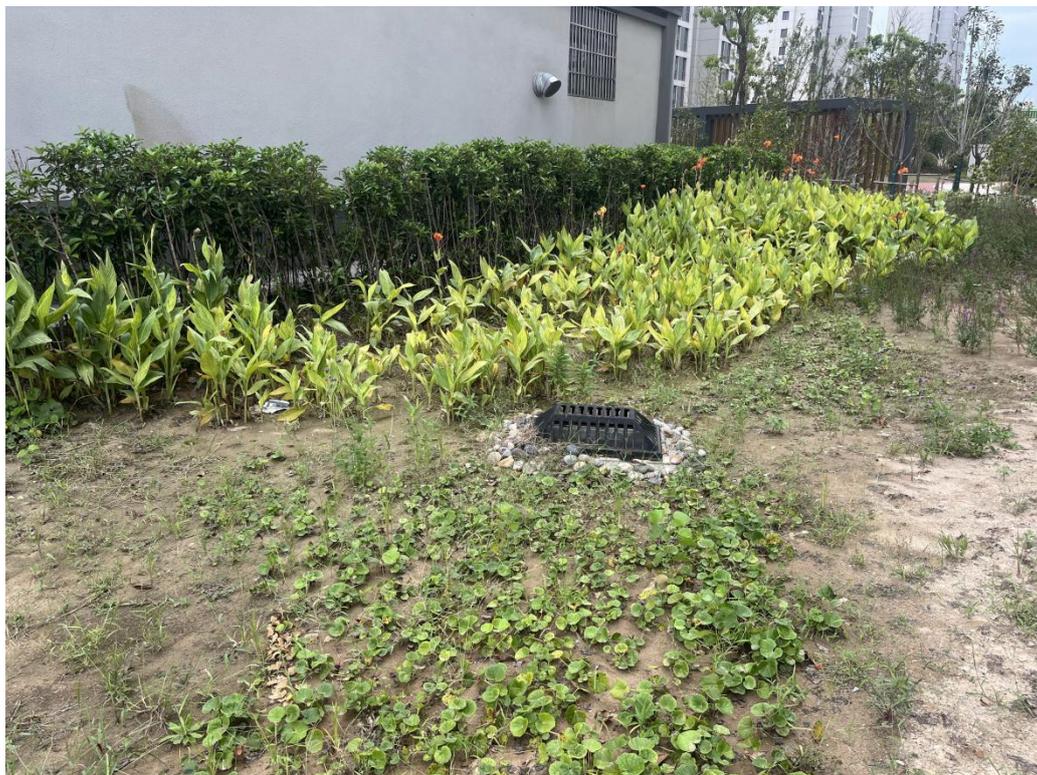
下凹式绿地现状（2024.9）

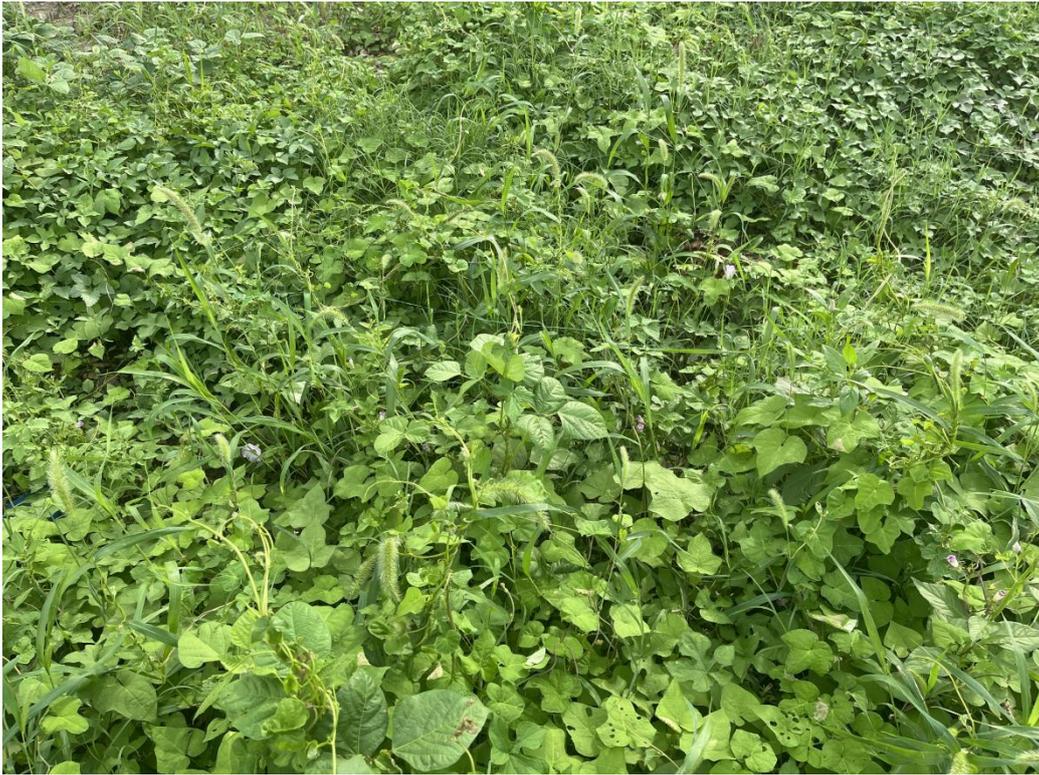
施工生活区现状，已恢复原地貌（2024.9）

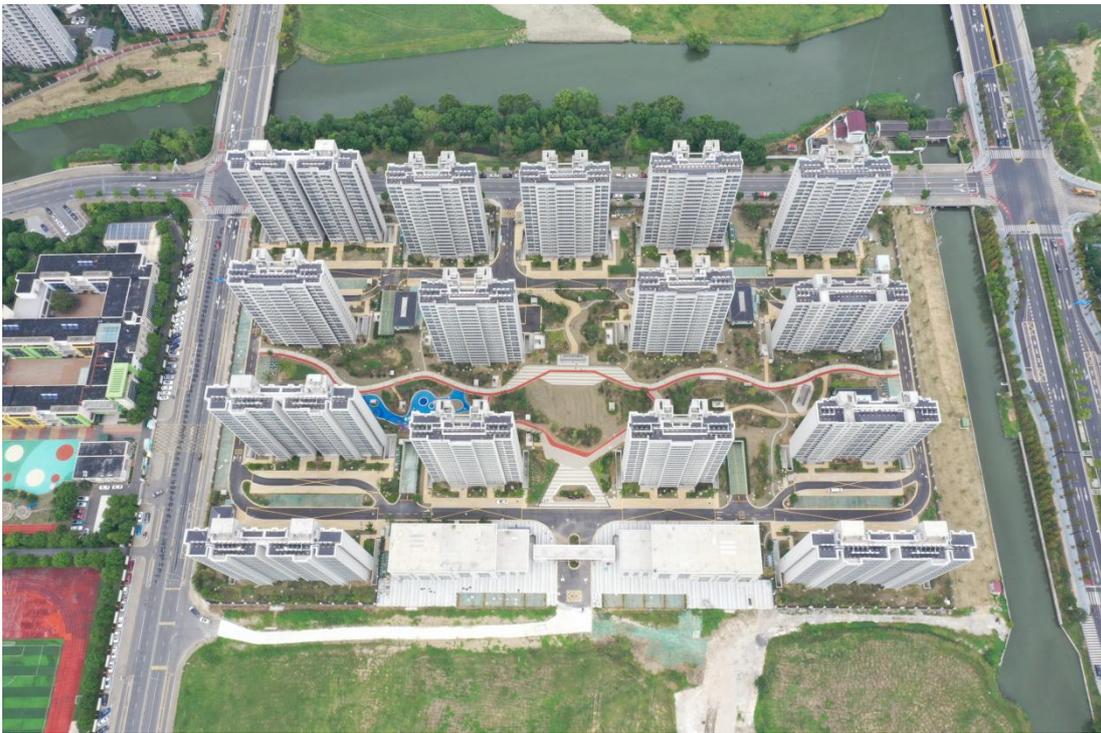
现状俯视图（2024.9）
